LEGEPLADSINSPEKTION

Udført for:
Thisted Kommune
VILSUND BØRNEHUS

Inspektionstype: Årlig hovedinspektion

Inspektionsdato: dec. 27, 2023

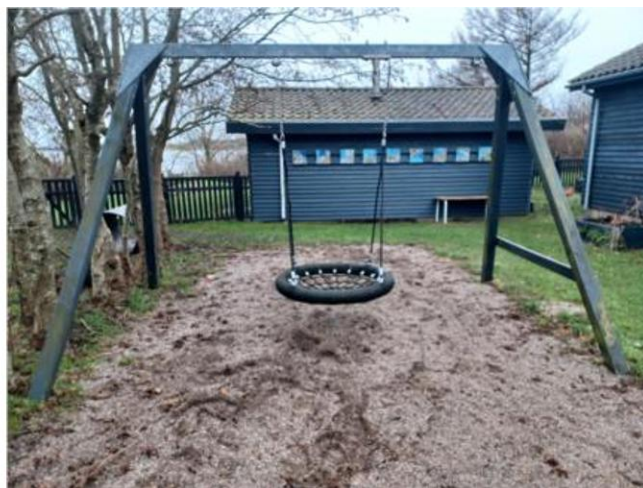
Navn: Gyng
Redskabsnr.: LP01.20
Producent: Ukendt producent
Materiale: Stål/træ
Fri faldhøjde: 1.400 mm
Småbørn
Store børn

Anmærkning		Risikovurdering: 4 - Lav
Beskrivelse	Korrigerende vedligeholdelse	
Status	Åben	
Bemærkninger	Tidligere beslag bør afmonteres.	
Tiltag		
Tiltagsbemærkninger

Anmærkning		Risikovurdering: 3 - Uønsket
Beskrivelse	Åbningen i sjækler anvendt til montering af kæder, skal leve op til kravene til kædesammenføjninger. Det sker ikke her. I kædesammenføjninger skal åbninger være mindre end 8,6mm eller større end 12mm. Her kan en 8,6mm dorn passere åbningen uden 12mm dornen kan følge med igennem. EN1176 Del 1 Pkt. 4.2.13 Kæder	
Status	Åben	
Bemærkninger	Det gælder i begge sider.	
Tiltag		
Tiltagsbemærkninger

Anmærkning		Risikovurdering: 3 - Uønsket
Beskrivelse	I kædeled må der højst være en åbning på Ø8,6mm. Her kan en 8,6mm dorn passere. EN1176 Del 1 Pkt. 4.2.13 Kæder	
Status	Åben	
Bemærkninger	Det er konstateret i flere kædeled.	
Tiltag		
Tiltagsbemærkninger

Anmærkning		Risikovurdering: 4 - Lav
Beskrivelse	Gyngen hænger for lavt i forhold til terræn. Der skal være en frihøjde på min. 40cm under flerbrugergynger med fast bund, når de hænger i ro. EN1176:2017 Del 2 Pkt. 4.2 Frihøjde	
Status	Åben	
Bemærkninger	Der er målt 30 cm til plant terræn.	
Tiltag		
Tiltagsbemærkninger

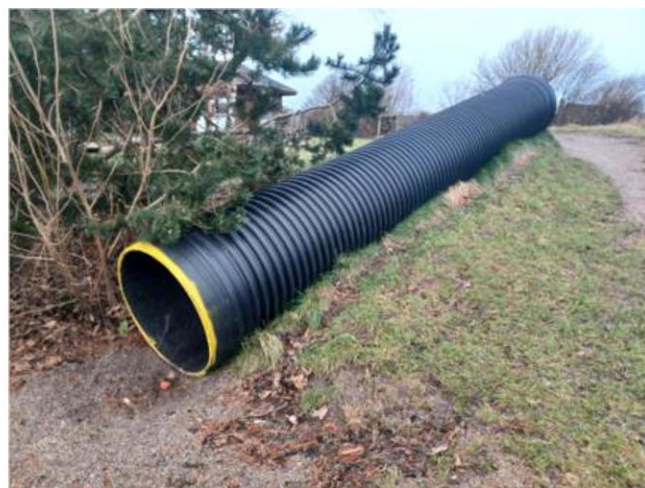
Navn: Rutsjebane
 Redskabsnr.: LP01.8
 Producent: Ukendt producent
 Materiale: Kunststof
 Fri faldhøjde: 1.000 mm
 Småbørn

Risikovurdering: 4 - Lav

Beskrivelse	Stødområdet ved rutsjebanens udløbsområde er ikke stort nok. Her skal stødområdet dække et areal på 1000mm ud til hver side af udløbsområdets start, og gå 2000mm frem foran denne type 1 rutsjebanen. EN1176 Del 3 Pkt. 4.8 Stødområde
Status	Åben
Bemærkninger	Buske bør fjernes.
Tiltag	
Tiltagsbemærkninger

Anmærkning		Risikovurdering: 4 - Lav
Beskrivelse	Rutsjebanen mangler et udløbsområde. Alle rutsjebaner skal være forsynet med et udløbsområde er tager farten af brugerens bevægelse. EN1176 Del 3 Pkt. 4.5 Udløbsområde	
Status	Åben	
Bemærkninger	Se foto.	
Tiltag		
Tiltagsbemærkninger

Anmærkning		Risikovurdering: 5 - Ubetydelig
Beskrivelse	Siddeområdet mangler på rutsjebanen. Alle rutsjebaner skal have et siddeområde med en længde på mindst 350 mm. EN1176 Del 3 Pkt. 4.3.1 Længde og vinkel	
Status	Åben	
Bemærkninger	Foran røret.	
Tiltag		
Tiltagsbemærkninger

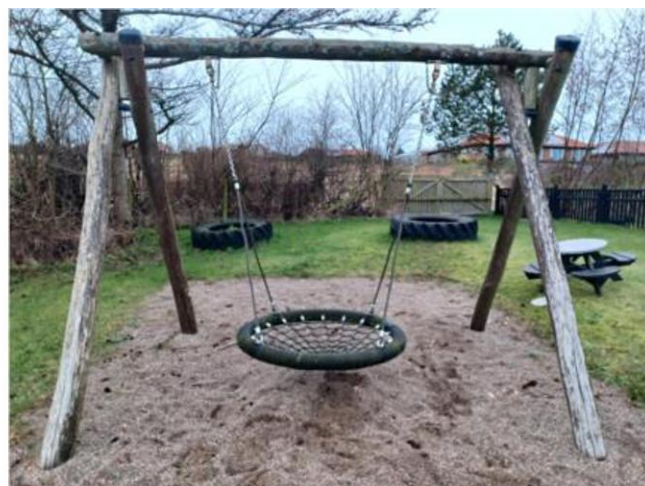
Navn: Flerbrugergyng
 Redskabsnr.: LP01.15
 Producent: Ukendt producent
 Materiale: Robinia

Risikovurdering: 3 - Uønsket

Beskrivelse	Brugerne kan få fingrene i klemme i viste åbninger. Der må ikke være åbninger i frirummet på legeredskaber mellem 8- og 25mm i diameter som kan fange brugerens fingre, når de befinder sig i legeredskabets frirum. Definitionen af frirummet er det cylindriske rum, som brugeren optager under brug. Her er det siddende. Radius 1000mm, højde 1500mm. EN1176 Del 1 Pkt. 4.2.7.6 Fastklemning af fingre EN 1176 Del 1 Pkt. 4.2.8.2.3 Frirum
Status	Åben
Bemærkninger	Det er konstateret i viste sjækel.
Tiltag	
Tiltagsbemærkninger

Anmærkning		Risikovurdering: 4 - Lav
Beskrivelse	Gyngen hænger for lavt i forhold til terræn. Der skal være en frihøjde på min. 40cm under flerbrugergynger af denne type, når ringen er lodret under omdrejningspunktet. EN1176:2017 Del 2 Pkt. 4.2 Frihøjde	
Status	Åben	
Bemærkninger	Der er målt 25 cm til plant terræn.	
Tiltag		
Tiltagsbemærkninger

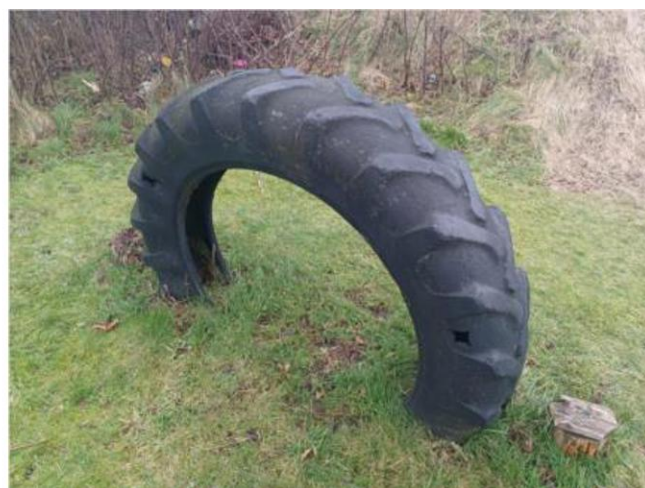
Navn: Balanceredskab
 Redskabsnr.: LP01.6
 Producent: Ukendt producent
 Materiale: Gummi
 Fri faldhøjde: 900 mm
 Store børn

Anmærkning		Risikovurdering: 4 - Lav
Beskrivelse	En skruetrækker kan presses ind i viste trækomponenter som er i forfald. Korrigerende vedligeholdelse	
Status	Åben	
Bemærkninger	Begge stubbe er i forfald med råd.	
Tiltag		
Tiltagsbemærkninger

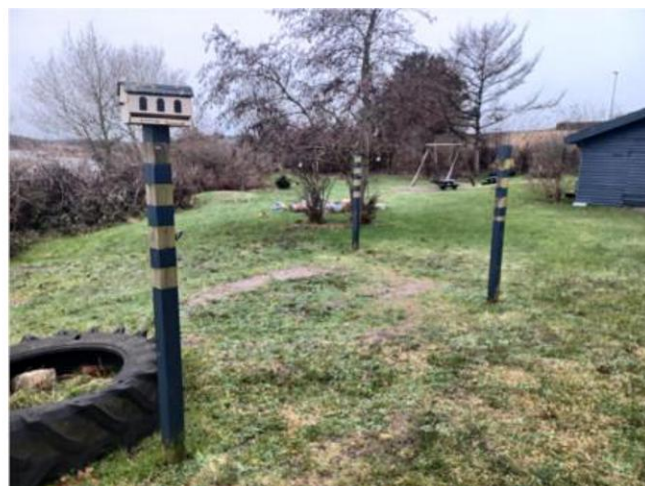
Navn: Hængekøjestolper
 Redskabsnr.: LP01.13
 Producent: Ukendt producent
 Materiale: Træ
 Småbørn
 Store børn

Anmærkning		Risikovurdering: 4 - Lav
Beskrivelse	Viste sammenføjning er ikke sikret tilstrækkeligt mod at gå løs. Kan løsnes med fingrene. Sammenføjninger skal være sikret således, at de ikke kan løsnes uden værktøj. EN1176 Del 1 Pkt. 4.2.10 Sammenføjninger	
Status	Åben	
Bemærkninger	Der bør anvendes lukkede øjebolte.	
Tiltag		
Tiltagsbemærkninger

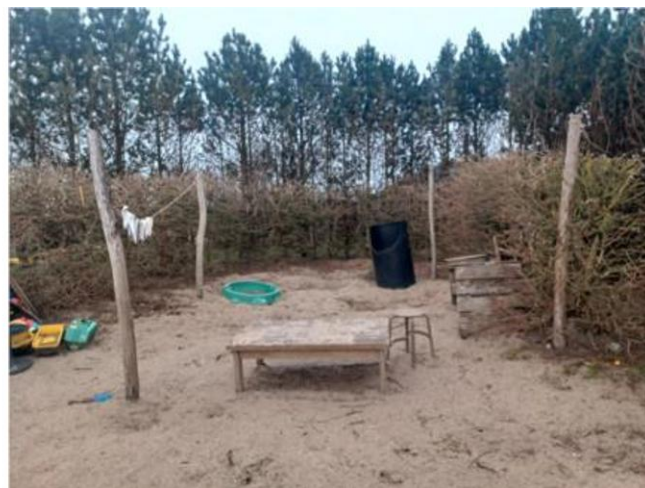
Navn: Sandkasse
 Redskabsnr.: LP01.5
 Producent: Ukendt producent
 Materiale: Træ
 Småbørn

Risikovurdering: 4 - Lav

Beskrivelse	En skruetrækker kan presses ind i viste trækomponenter som er i forfald. Korrigerende vedligeholdelse
Status	Åben
Bemærkninger	Paller er i forfald med råd. Der opstår skarpe og spids kanter.
Tiltag	
Tiltagsbemærkninger

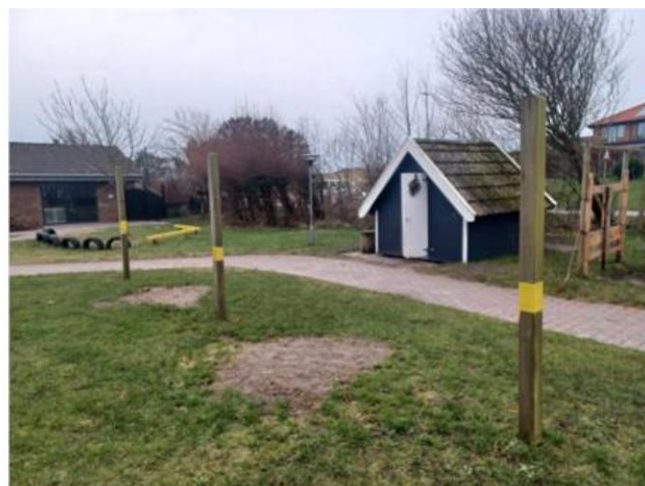
Navn: Hængekøjestolper
 Redskabsnr.: LP01.2
 Producent: Ukendt producent
 Materiale: Træ
 Småbørn
 Store børn

Risikovurdering: 4 - Lav

Beskrivelse	Viste sammenføjning er ikke sikret tilstrækkeligt mod at gå løs. Kan løsnes med fingrene. Sammenføjninger skal være sikret således, at de ikke kan løsnes uden værktøj. EN1176 Del 1 Pkt. 4.2.10 Sammenføjninger
Status	Åben
Bemærkninger	Der bør anvendes lukkede øjebolte.
Tiltag	
Tiltagsbemærkninger

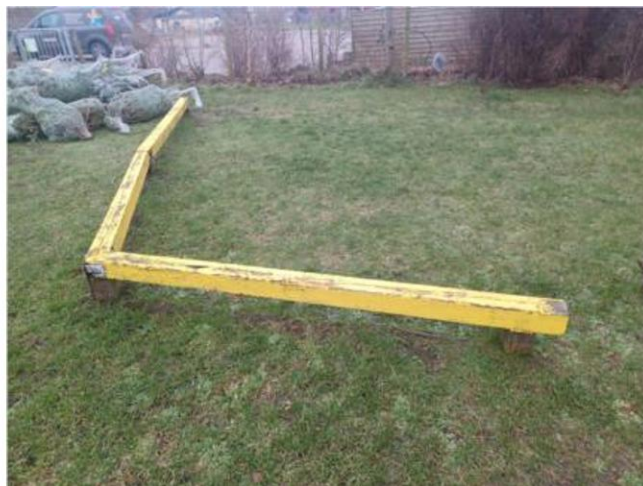
Navn: Balancebom
 Redskabsnr.: LP01.1
 Producent: Ukendt producent
 Materiale: Træ
 Fri faldhøjde: 400 mm
 Småbørn

Risikovurdering: 4 - Lav

Beskrivelse	En skruetrækker kan presses ind i viste trækomponenter som er i forfald. Korrigerende vedligeholdelse
Status	Åben
Bemærkninger	Redskabet er i forfald med råd.
Tiltag	
Tiltagsbemærkninger

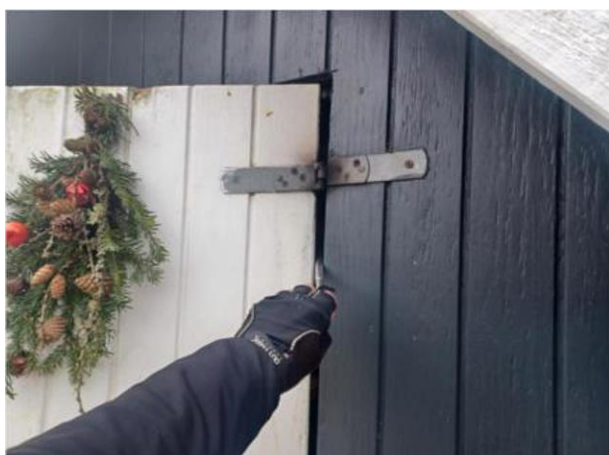
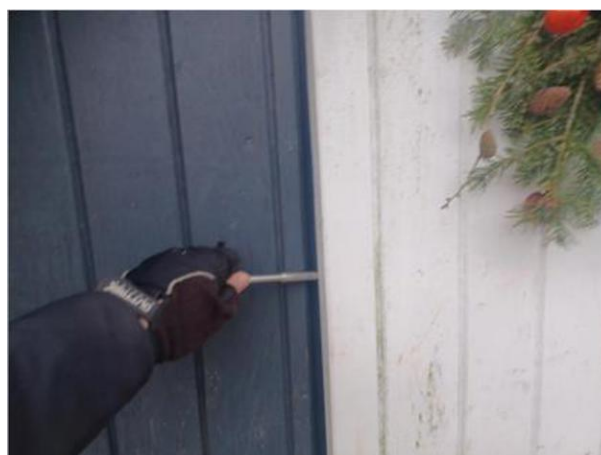
Risikovurdering: 4 - Lav

Beskrivelse	Der er mulighed for fingerklemning imellem viste bevægelige dele. Bevægelige åbninger som den viste skal have et mindstemål på min. 12mm. EN1176 Del 1 Pkt. 4.2.7.6 Fastklemning af fingre
Status	Åben
Bemærkninger	Flere steder omkring døren.
Tiltag	
Tiltagsbemærkninger
